Bebyggelse **23**

AALBORG **RYESGADE**

Byggeri
20 boliger for sindslidende
12 ungdomsboliger
Fællesfaciliteter

Boligorganisation
Boligselskabet Limfjorden
[nu Vivabolig]

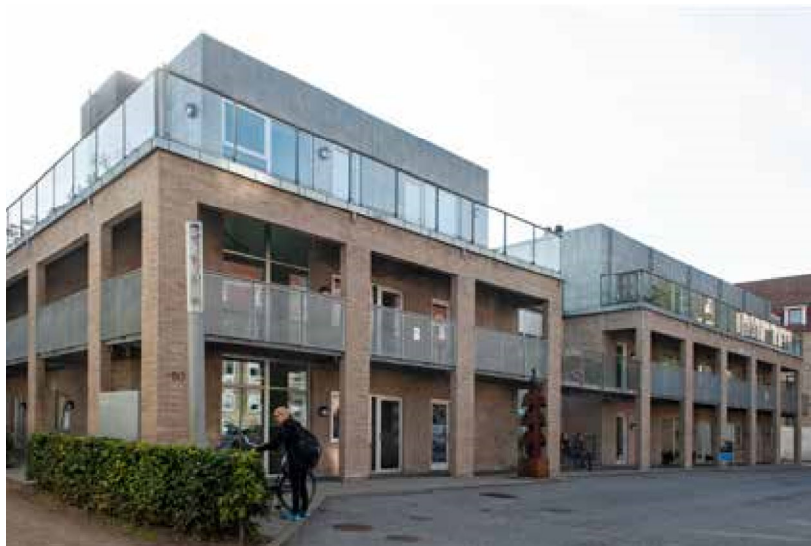
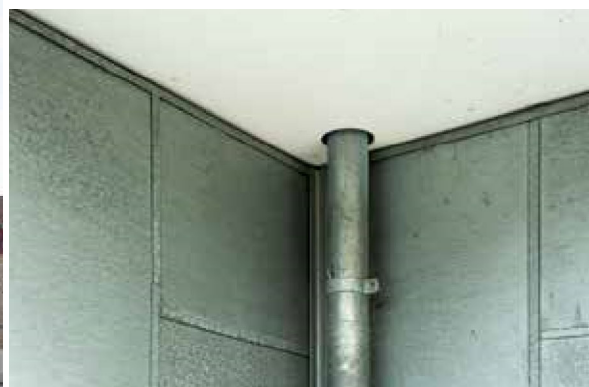
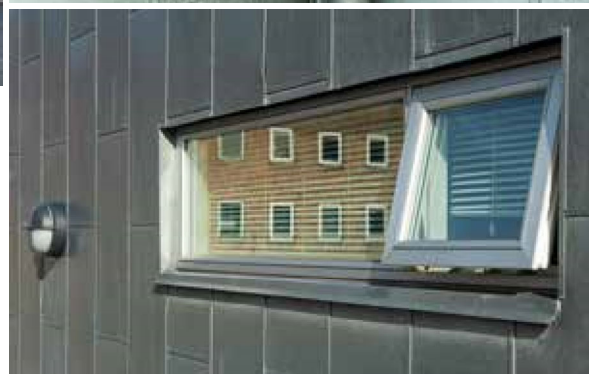
Vandafledningen fra tag og altangange er veldisponeret. Vinduer er fint trukket tilbage i facaden, men detaljeringen omkring indramninger og sålbænke kunne have fået større opmærksomhed i projekteringen.
