Bebyggelse **23**

AALBORG **RYESGADE**

Byggeri
20 boliger for sindslidende
12 ungdomsboliger
Fællesfaciliteter

Boligorganisation
Boligselskabet Limfjorden
[nu Vivabolig]

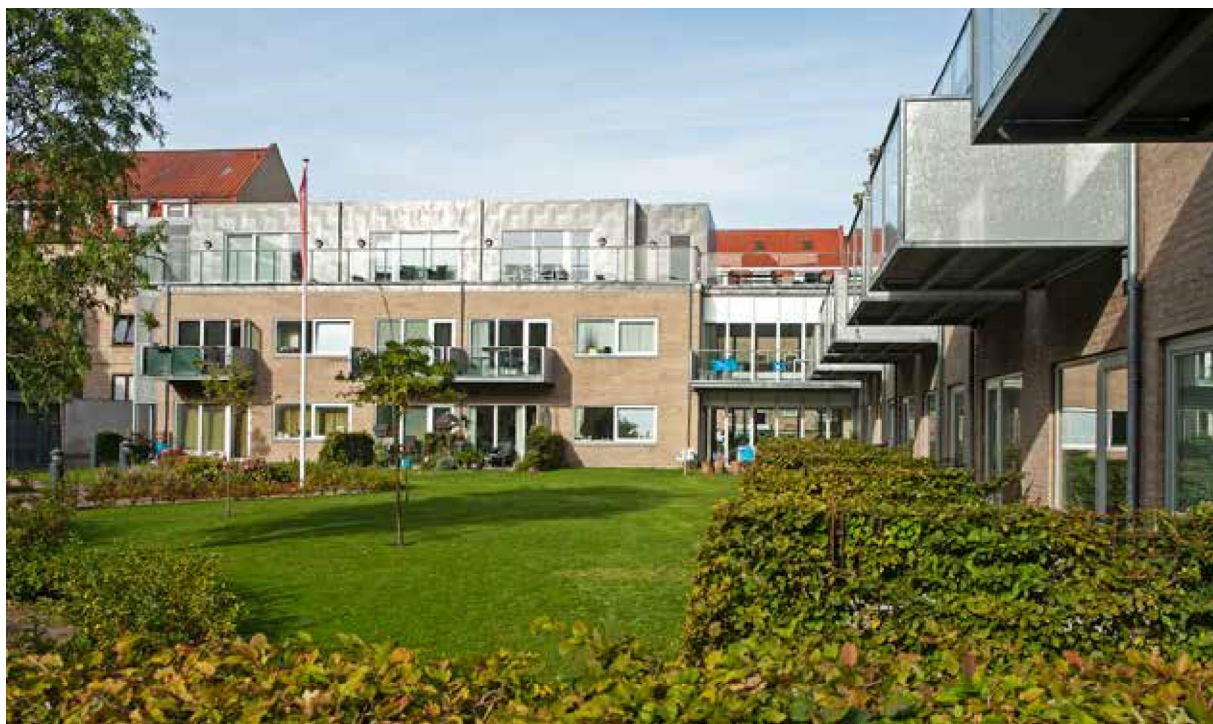
Vandafledningen fra tag og altangange er veldisponeret. Vinduer er fint trukket tilbage i facaden, men detaljeringen omkring indramninger og sålbænke kunne have fået større opmærksomhed i projekteringen.
